RELATORIO Nº 01

ACOMPANHAMENTO DE OBRA

Obra: Reforma Câmara Municipal de Apucarana

Readequação nos Banheiros para Pessoas Especiais, Cobertura Metálica, Pisos e Azulejos

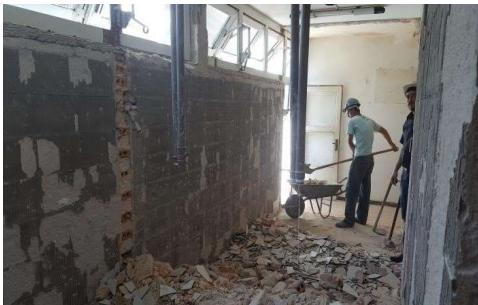
Demolição de Alvenaria/Remoção de Resíduos

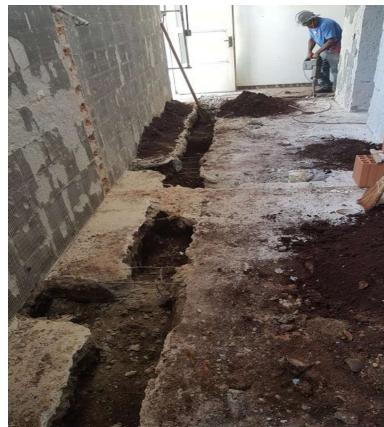
Rasgo no piso/Escavação de Vala

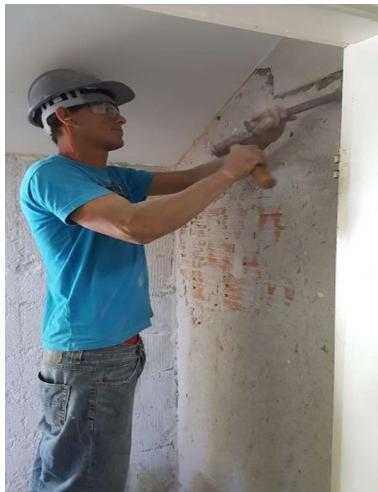
Retirada do Revestimento dos Banheiros

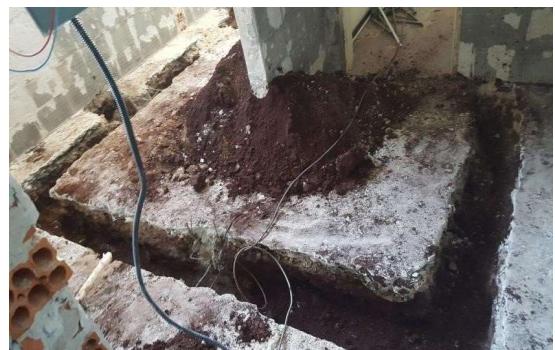
Rasgo no piso/Escavação de Vala

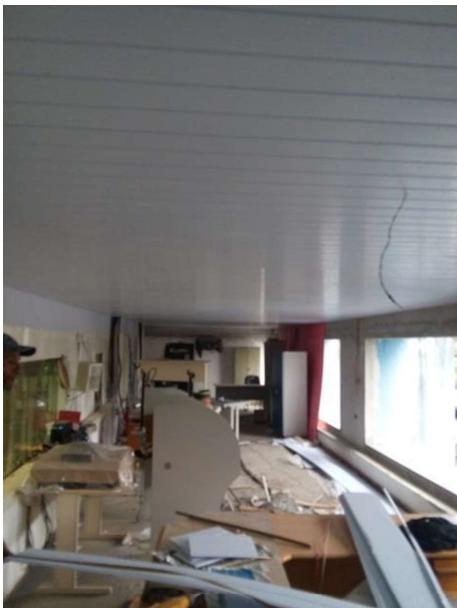
Instalação do Forro em PVC

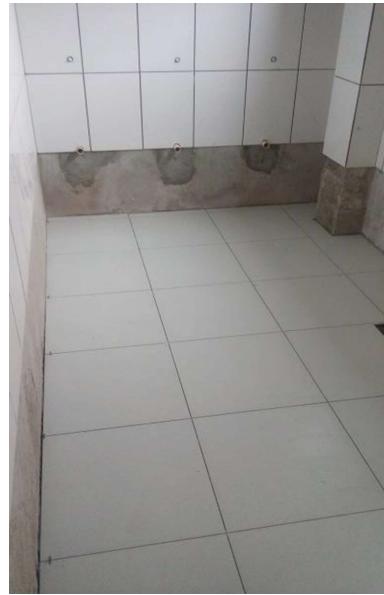
Instalação de revestimento e piso nos banheiros

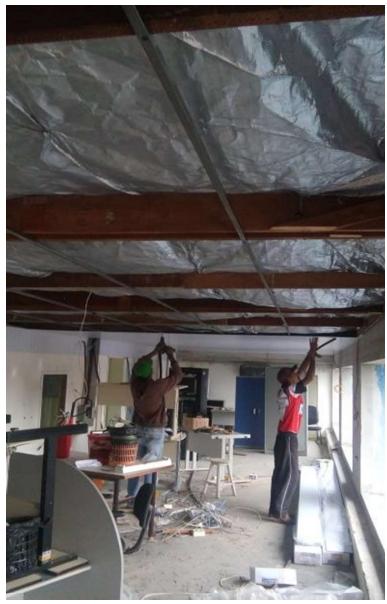
Instalação da estrutura para o forro e
colocação da manta térmica

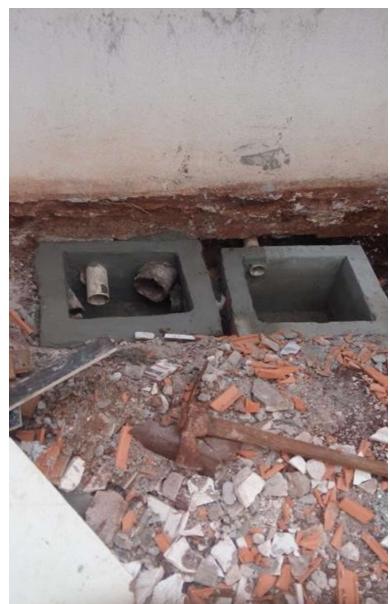
A nova rede de esgoto da cozinha e banheiros foi executada enterradas em valas de terreno de base firme, com tubulação específica e caídas compatíveis para as caixas de gordura e inspeção.

Caixas de Inspeção e Gordura

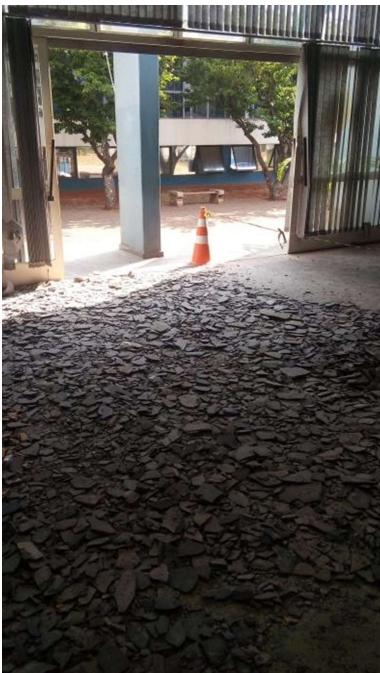
Remoção de piso Cerâmico

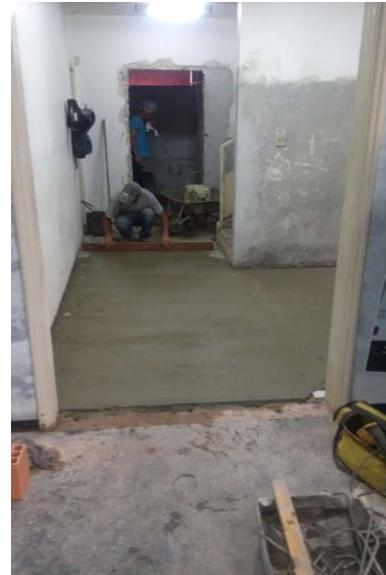
Elaboração do contrapiso de regularização

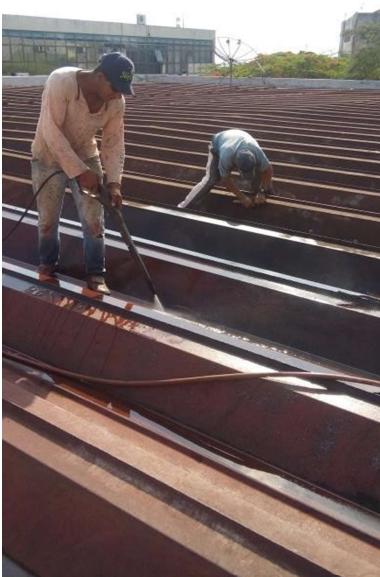
Lixamento e lavagem da cobertura

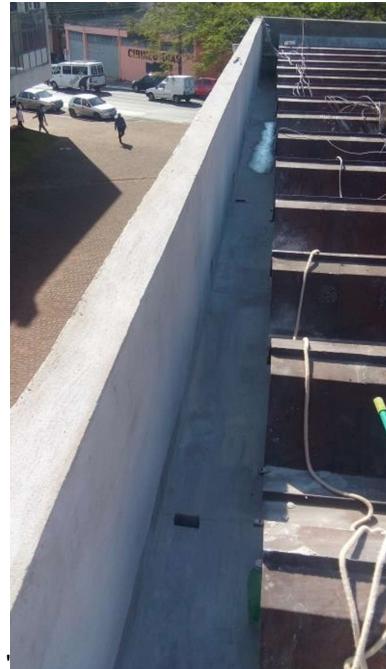
Requadro/Reboco da platibanda

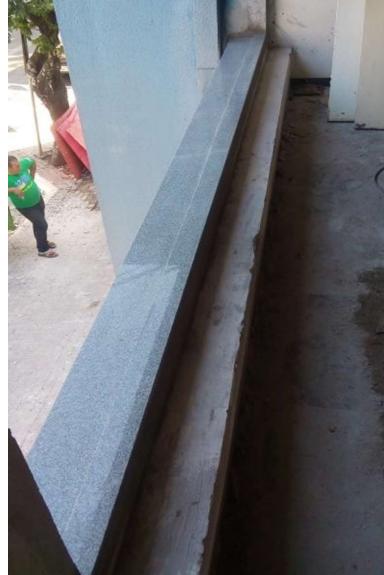
Instalação de peitoril em granito

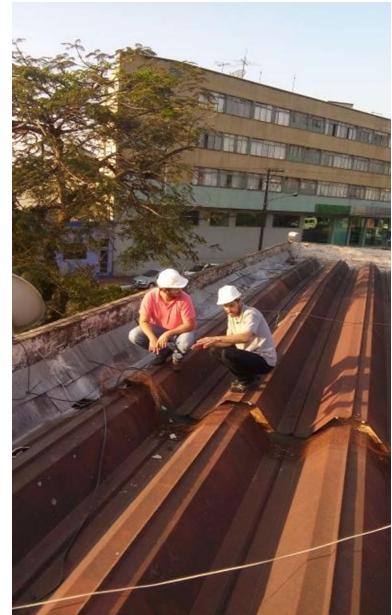
Fiscalização da Calha/Rufo/Cobertura

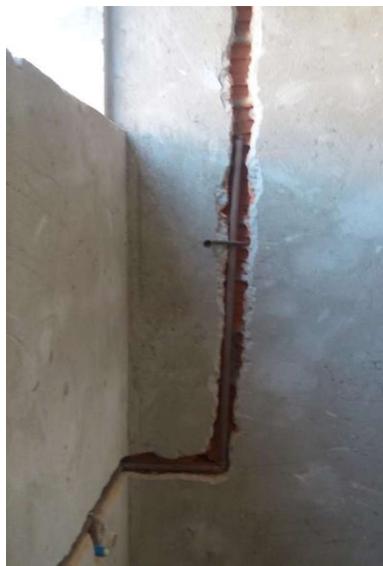
Rasgo em alvenaria/Tubulação de água fria

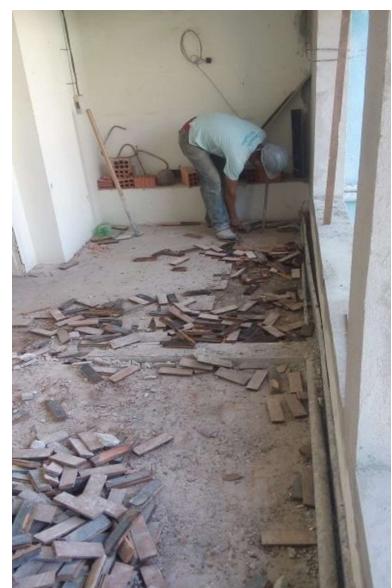
Remoção do Piso de madeira

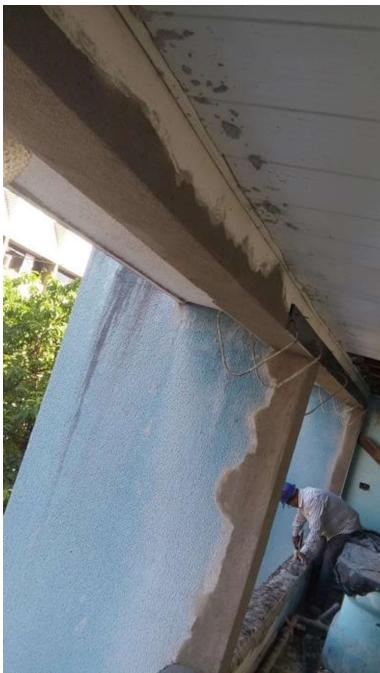
Requadro de vãos de janela

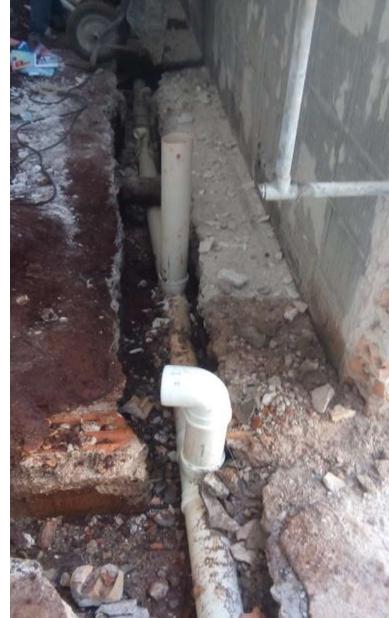
Nova rede de esgoto dos banheiros

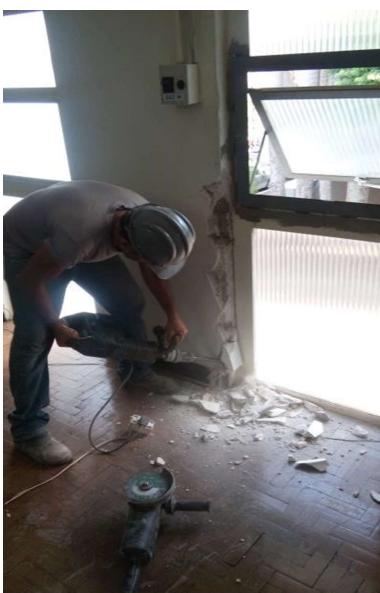
Remoção de esquadrias
metálicas

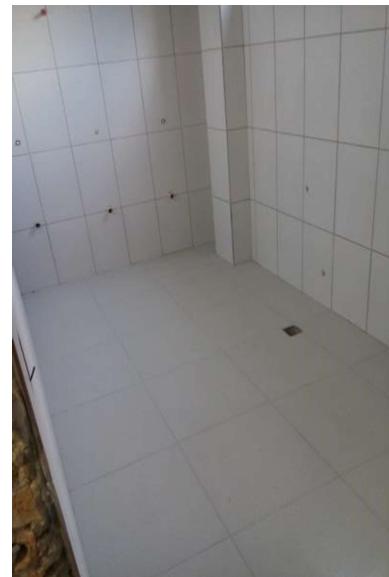
Revestimento e Piso dos banheiros

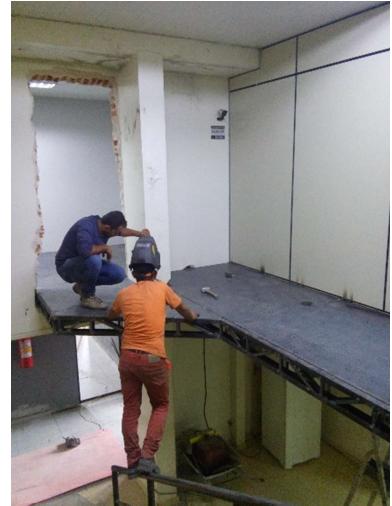
Obs.: Pôr não existir projeto da referida estrutura, a empreiteira seguiu o dimensionamento estabelecido no item da planilha orçamentária, conforme comunicado verbal feito junto ao representante da comissão de licitação.

A medida constante na planilha licitada, referente a instalação do mezanino, não foi suficiente para atender as necessidades da ampliação, sendo que, o acréscimo da área será incluso no referido aditivo.

Instalação da ampliação do mezanino

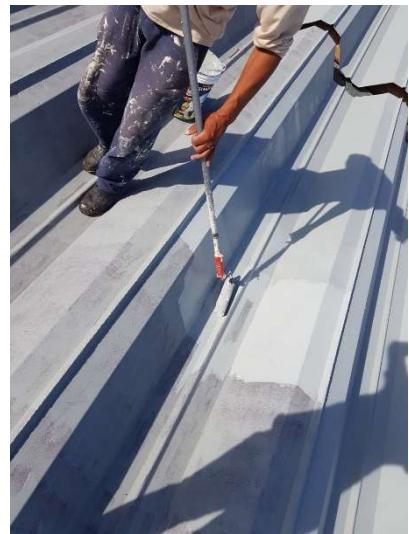
Foi realizada na sua totalidade a pintura da cobertura metálica em duas demãos, com tinta própria para proteção da superfície contra corrosão.

Pintura da cobertura

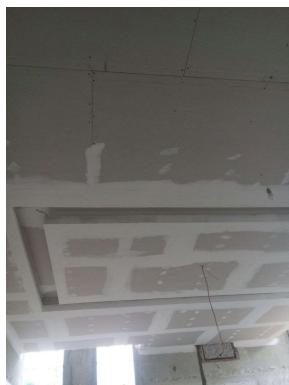
5.3. No gabinete presidencial foi instalado o forro de gesso acartonado (Drywall) e sancas abertas conforme projeto escolhido pela comissão de licitação da Câmara Municipal.

Instalação do forro de gesso acartonado

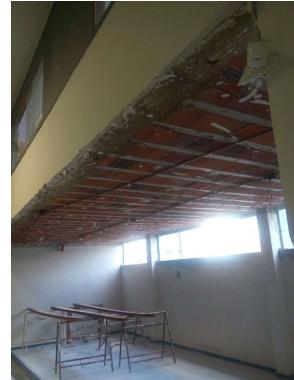
5.2. Executou-se a demolição dos forros de gesso na plenária, para a instalação de um novo forro.

Demolição do forro de gesso na plenária

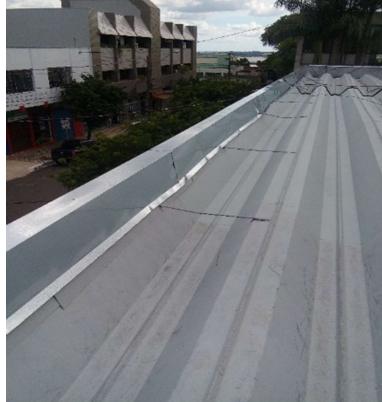
- 1.3. Foram instalados condutores em chapa galvanizada para escoamento de água pluvial, evitando acumulo de agua na cobertura;
- 1.4. A Platibanda recebeu acabamento em todo seu perímetro com rufo de chapa de aço galvanizado para maior proteção contra efeitos da chuva.

Rufo metálico
