MEMORIAL DESCRITIVO DE ACRESCIMO DE HORAS TRABALHADAS

Obra: Reforma Câmara Municipal de Apucarana

Readequação nos Banheiros para Pessoas Especiais, Cobertura Metálica, Pisos e Azulejos

RELATÓRIO
ACOMPANHAMENTO DE OBRA
MEDIÇÃO ADITIVO

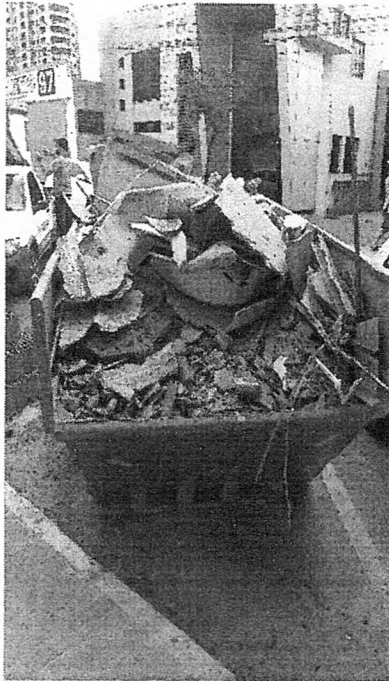
- 1.1. Contratação de caçambas, transporte e destinação de entulhos não utilizáveis em obra (composição representativa).
- 1.2. Retirada e transporte de entulhos não utilizáveis até a caçamba, feito manualmente pelos operários da empreiteira contratada, utilizando carrinho de mão.
- 1.3. Foram instaladas chapas em madeira compensada para fechamento dos vãos, sendo sua colocação e retirada feita diariamente pela empreiteira.

Caçamba para remoção de
resíduos

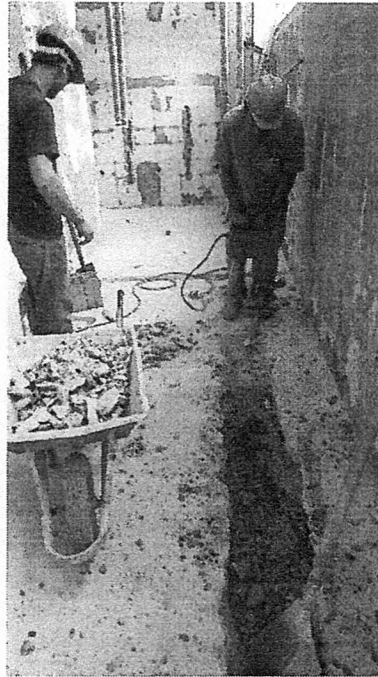
Retirada e transporte de
entulho

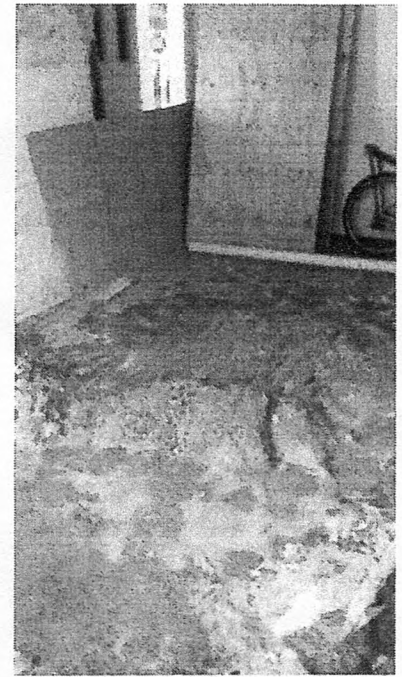
Tapumes para fechamento de
vãos

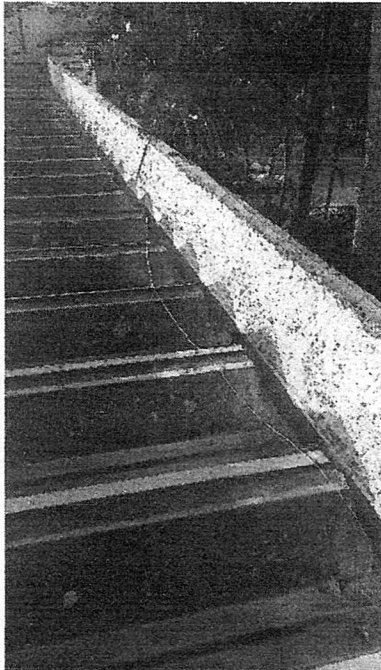
2.1. Remoção do revestimento de argamassa da face interna da platibanda, sendo que o mesmo se encontrava em estado de deterioração.

Remoção do revestimento da
platibanda

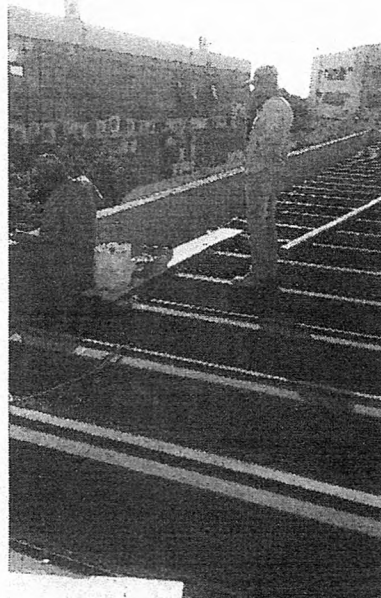
2.2. Chapisco e emboço na face interna da platibanda e requadro na face superior para recebimento do rufo em chapa galvanizada.

Execução do novo
revestimento da platibanda

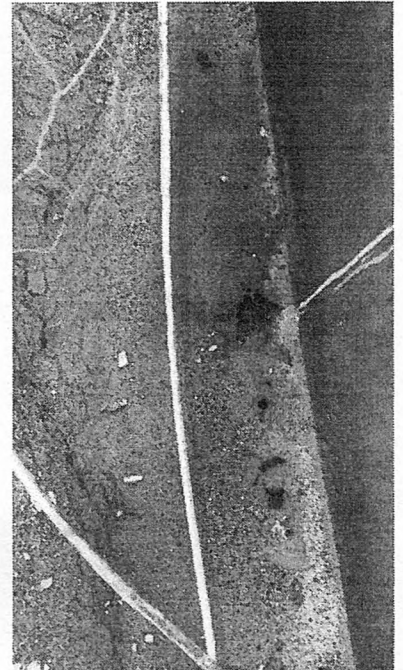
Estado de deterioração da
calha

Obs.: O item 2.2 da planilha orçamentária (revisão nas emendas das calhas existente...) terá o seu valor suprimido, pois as calhas serão devidamente substituídas conforme item 2.3 conforme relatório para aditivo de 20/11/2017.

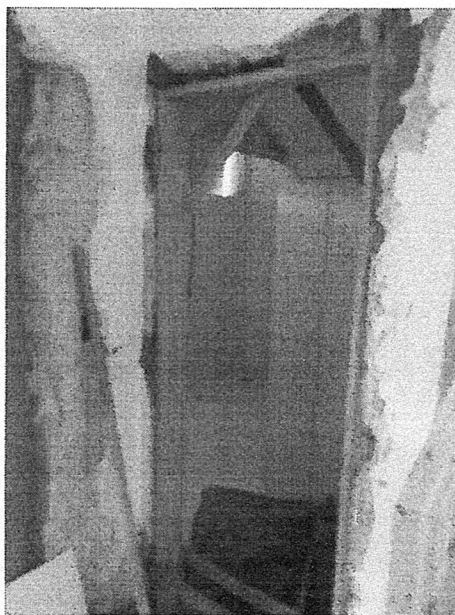
- 3.1. Realização de chapisco e emboço utilizados para requadros e revestimentos das paredes de suporte do aparelho de ar condicionado.
- 3.2. Foi realizada retirada e instalação de novos batentes e acessórios nos banheiros masculino, feminino.

Retirada e instalação de novos batentes

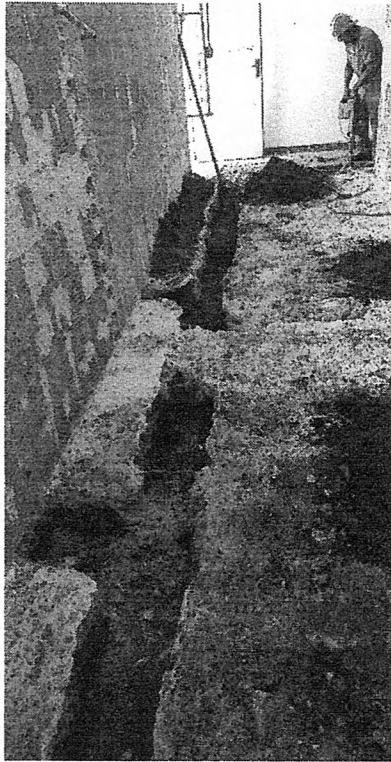
- 4.1. Foi executado a alvenaria de vedação de blocos cerâmicos utilizado pa edificação das paredes de suporte do aparelho de ar condicionado e balcão da cozinha;
- 4.2. Foi necessário a escavação manual de valas para a instalação da tubulação da nova rede de esgoto, executada nos banheiros masculino, feminino e especial;
- 4.3. Para o fechamento das referidas valas usou-se concreto com preparo mecânico que também foi aplicado no piso elevado da plenária;
- 4.4. Foi Instaladas as bancadas de apoio de granito cinza polido com medidas 1,72x0,35m e 1,51x0,40m, instaladas na cozinha.

Escavação manual de valas

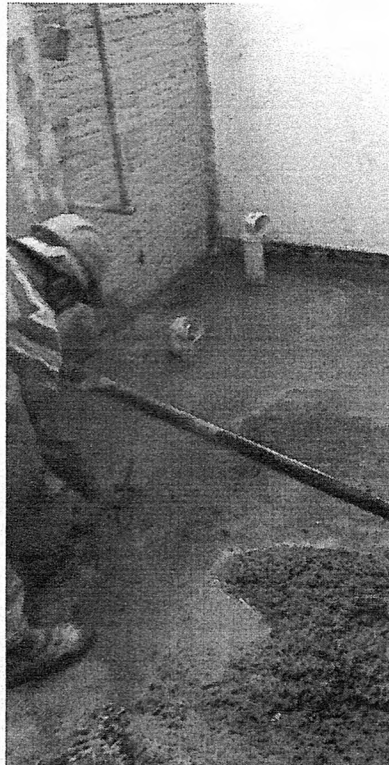
Fechamento de valas

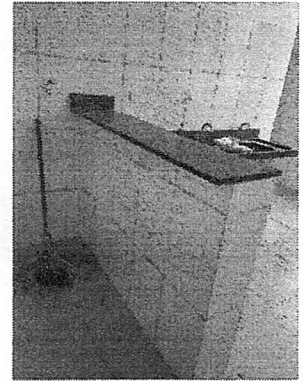
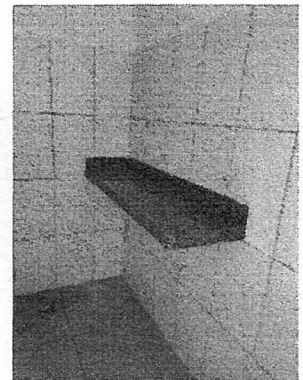
Bancadas de Apoio

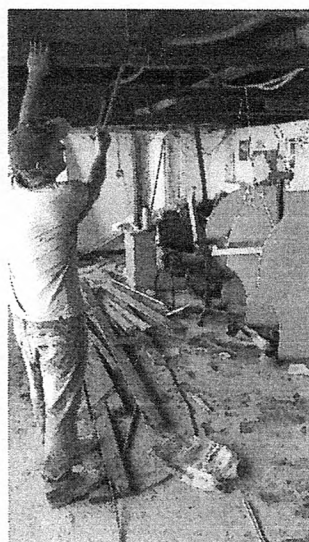
5.2. Retirou-se o forro de PVC, e foi realizada a colocação da manta térmica e novo forro de mesmo material, elevando à altura do pé direito, nos ambientes: Depósito, Estúdio/CPD/Circulação e Arquivo morto;

Retirada e elevação da Estrutura do forro de PVC

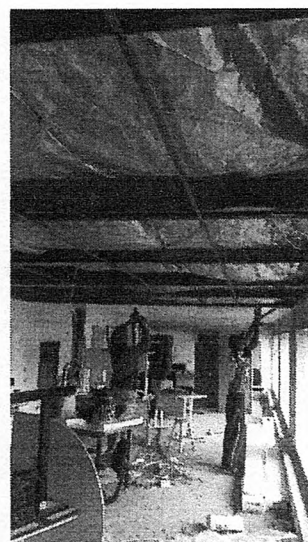
Instalação da Manta Térmica

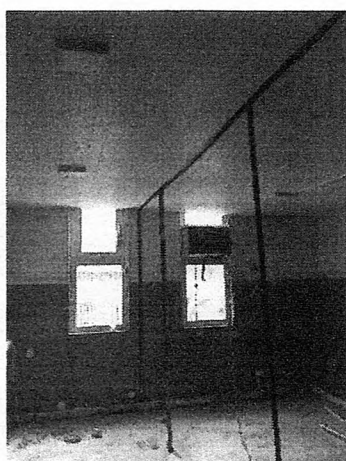
5.3. Foi necessário também a retirada do forro em PVC da sala do protocolo, pois sua estrutura de suporte estava comprometida;

Forro de PVC da sala de protocolo apoiado pela estrutura da divisória

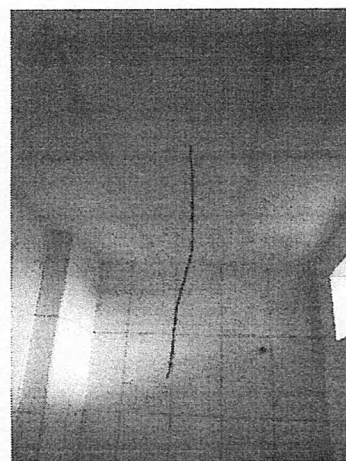
5.4. Executou-se a demolição dos forros de gesso nos banheiros e gabinete presidencial, para a instalação de um novo forro.

Instalação do forro de gesso
